**ISTITUTO COMPRENSIVO STATALE  
“Geremia RE” - LEVERANO**

**ALLEGATO 1**

**RELAZIONE TECNICA DI VERIFICA DEI LUOGHI DI LAVORO**  
DOCUMENTO allegato al DVR

**OGGETTO:** Relazione di sintesi sull'adeguatezza dei luoghi di lavoro e delle infrastrutture nei plessi scolastici in attuazione al decreto legislativo n. 81/2008. **Informativa per l'attuale nuova dirigenza.**

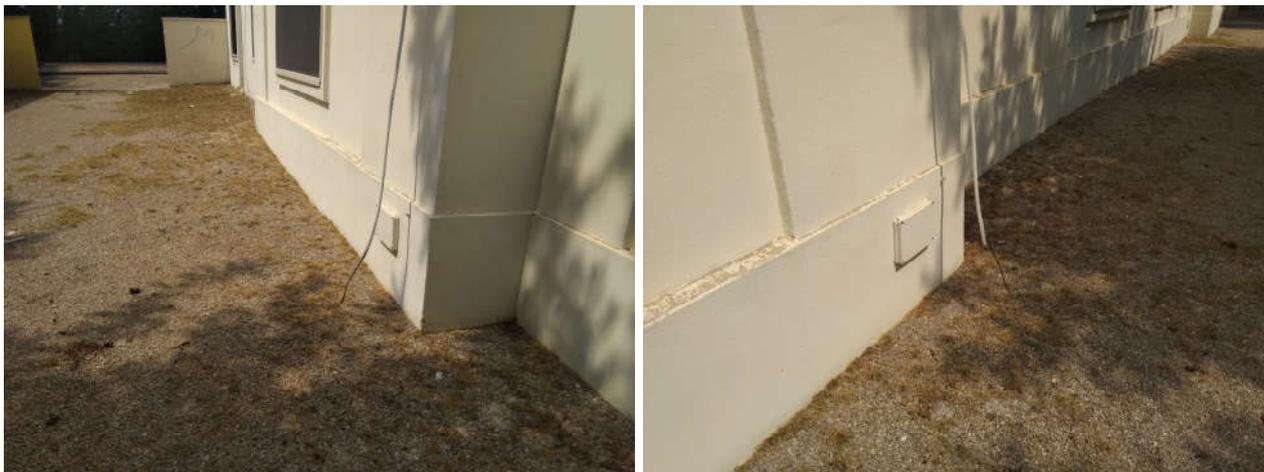
● **IMPIANTO DI PROTEZIONE SCARICHE ATMOSFERICHE.** La scuola è dotata dell'impianto di protezione contro i fulmini. Non è stato possibile stabilire se le verifiche periodiche dell'impianto di messa a terra e delle scariche atmosferiche sono state effettuate dagli Organismi Abilitati pur avendole richieste all'Ente proprietario. Attualmente l'impianto costituito da captatori, calate e dispersori in alcuni punti dell'edificio ha i canali di scarico fuori dal terreno e/o non fissati adeguatamente (v. foto). (**Plesso interessato:** via Otranto).

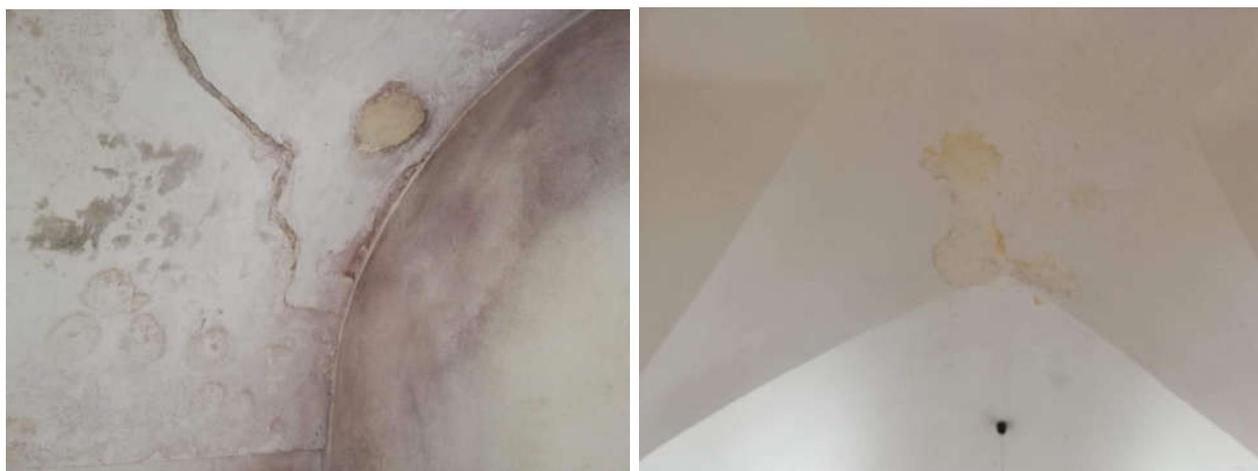
● Da segnalare, inoltre, che in alcune zone dei plessi in questione si intravedono delle **lesioni e tracce di umidità** dovute certamente a infiltrazioni dovute all'assenza di manutenzione (v. foto). Tali criticità sono state da tempo segnalate all'Ente Proprietario e anche sollecitato a fare opportuni accertamenti per verificare e programmare eventuali interventi di risanamento nonché verifiche e/o indagini diagnostiche dei solai.

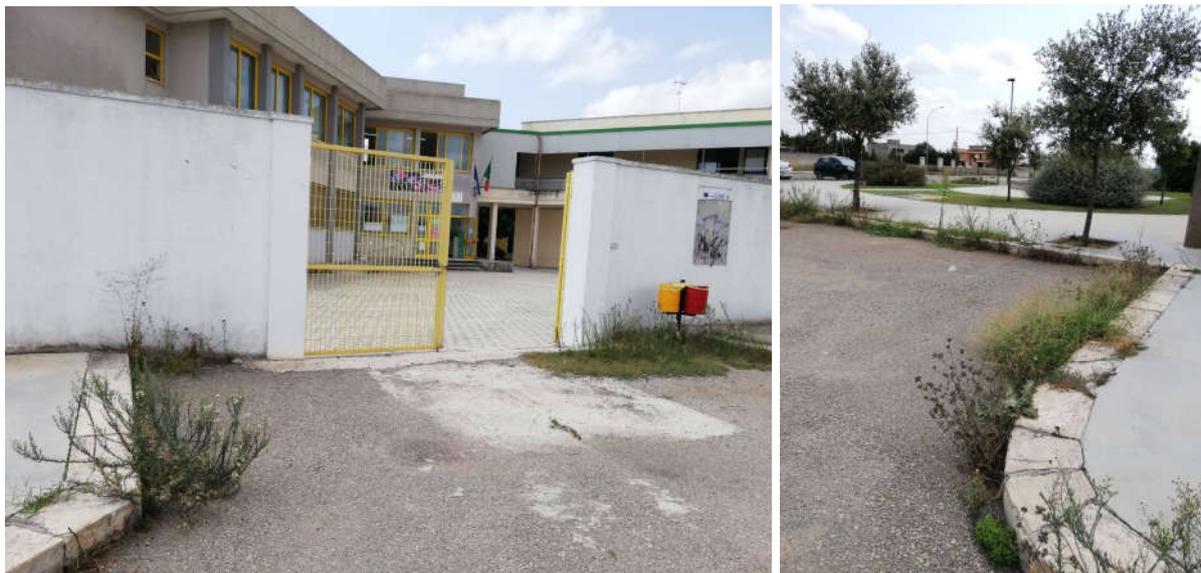
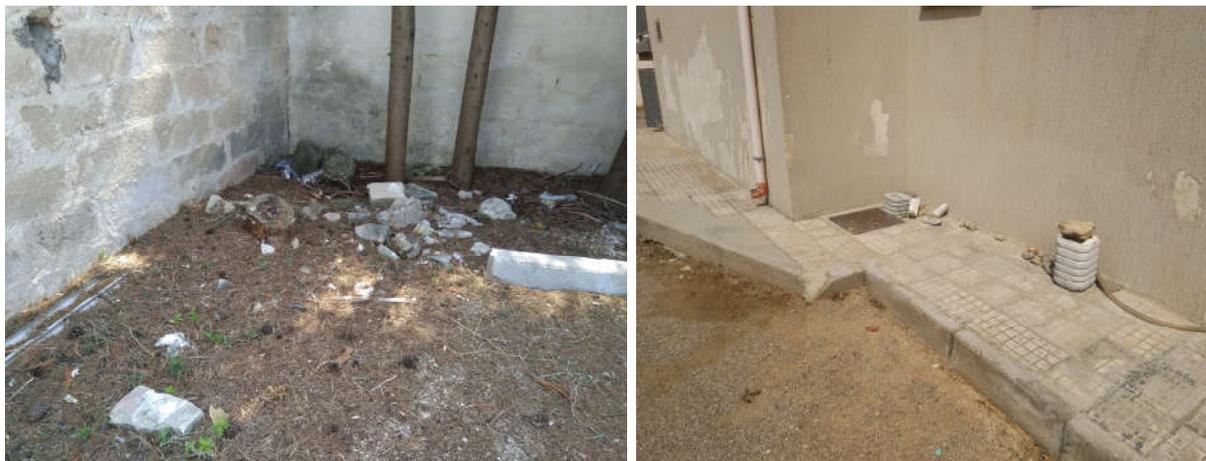
- Da segnalare lo **stato di degrado intorno e dentro la scuola**. Si consiglia una maggiore pulizia e manutenzione ordinaria degli spazi esterni e interni ad uso della scuola in modo da non alterare le condizioni di sicurezza (v. foto). (**Plesso interessato**: via Otranto).

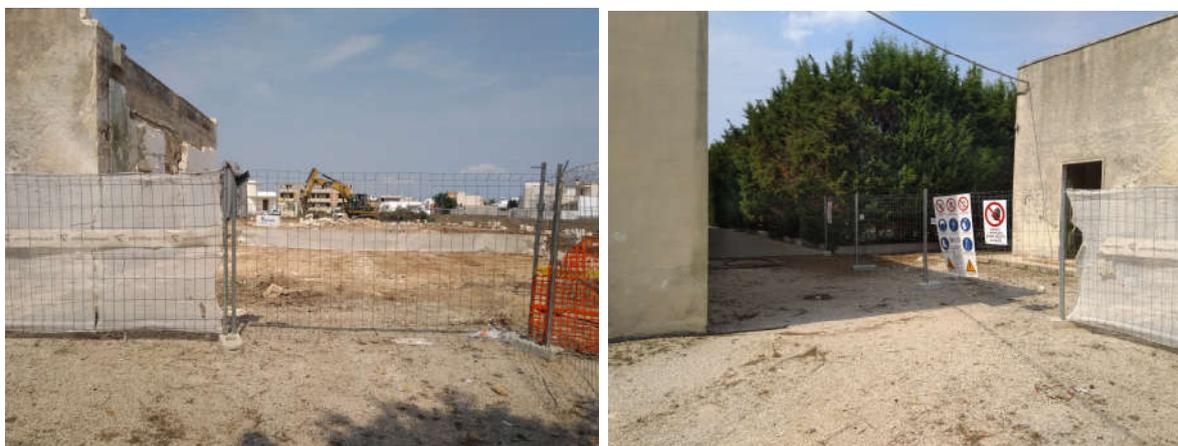
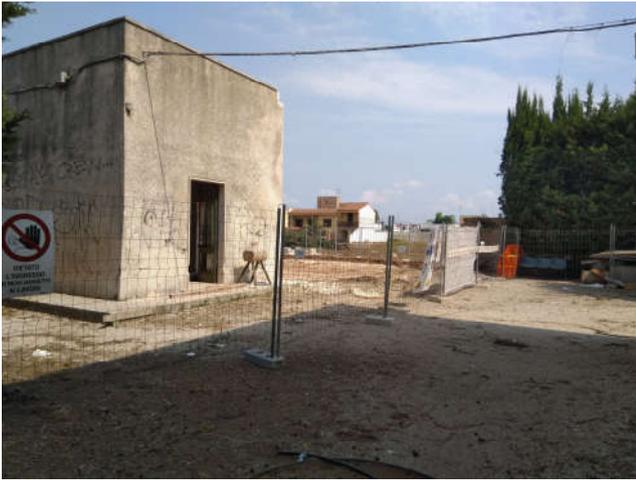
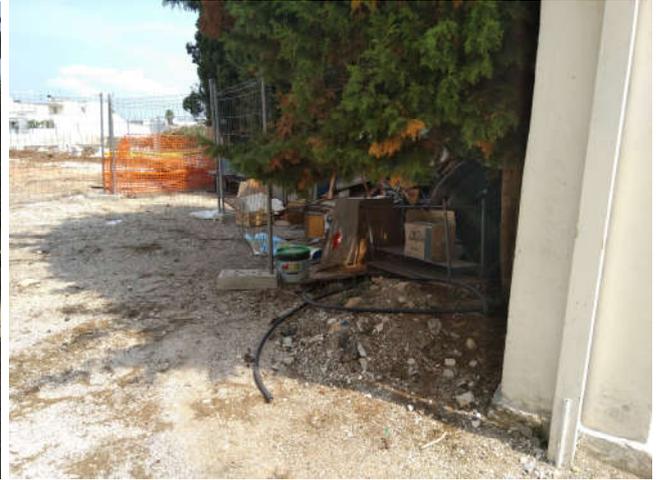
- Da segnalare la presenza di un **cantiere** presso il plesso di v. Otranto per la costruzione di una palestra. Attualmente l'area è stata delimitata da una recinzione metallica per non interferire con gli spazi ad uso della scuola. (**Plesso interessato**: via Otranto).

Sarebbe auspicabile una maggiore **protezione del cantiere** e la rimozione di eventuali **rifiuti** e/o materiali non utilizzabili. Si consiglia, se i lavori dovessero proseguire durante l'anno scolastico con la presenza degli alunni e del personale scolastico l'elaborazione di un **DUVRI**.

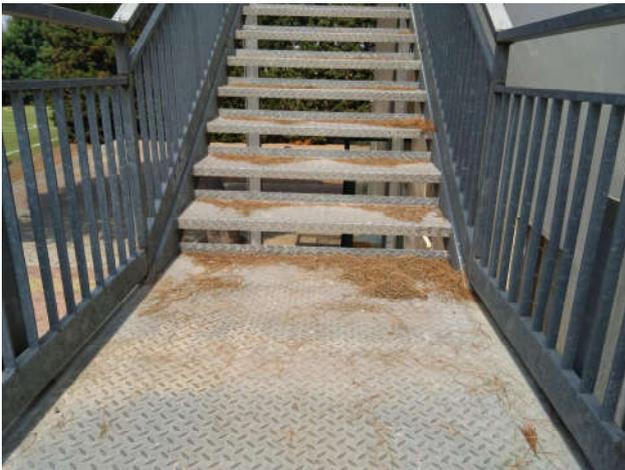
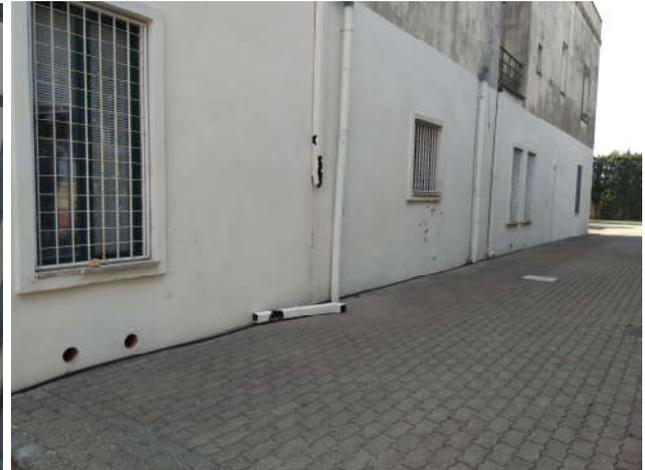
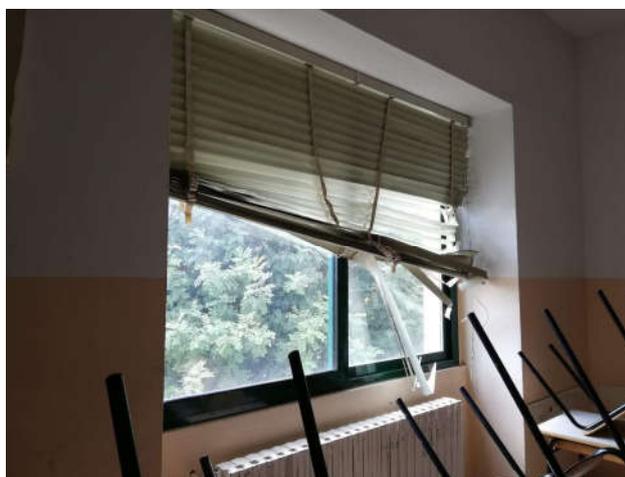
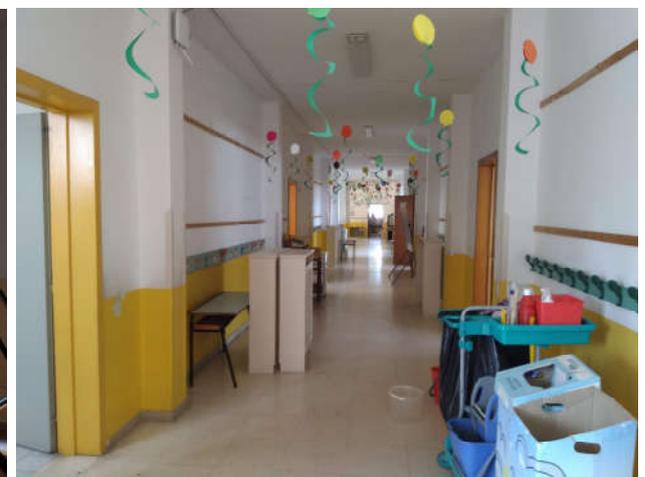
• Da segnalare inoltre la necessità di pulire le **scale di emergenza** esterna (v. foto), il ripristino dei **tubi e/o canali di scolo** attualmente rotti e per terra (v. foto), la sistemazione e/o la sostituzione delle **tapparelle** presenti nelle singole aule (v. foto) e la **rimozione di arredi** (banchi, sedie, armadi ecc.) lungo i corridoi che servono da vie di esodo durante l'evacuazione di una emergenza (**Plesso interessato**: via Otranto).

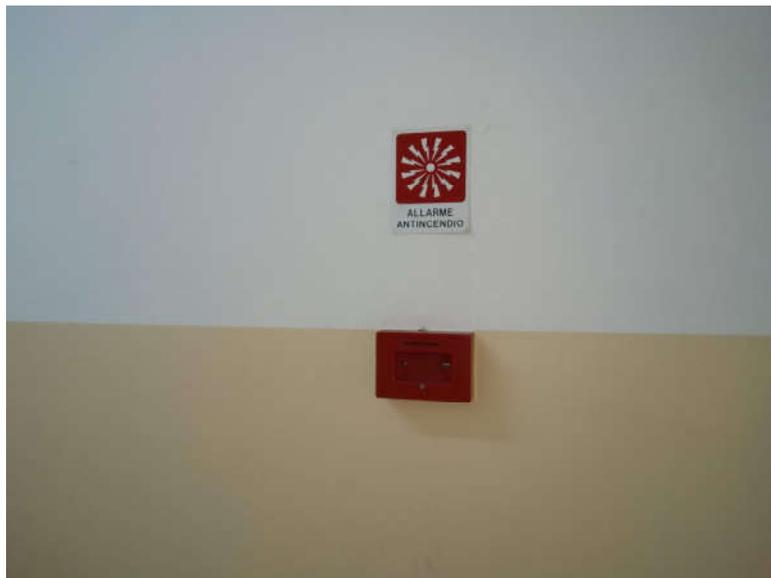
Impianto di allarme in v. Otranto

● **IMPIANTO DI ALLARME.** Si conferma quanto rilevato precedentemente nella relazione di sintesi.

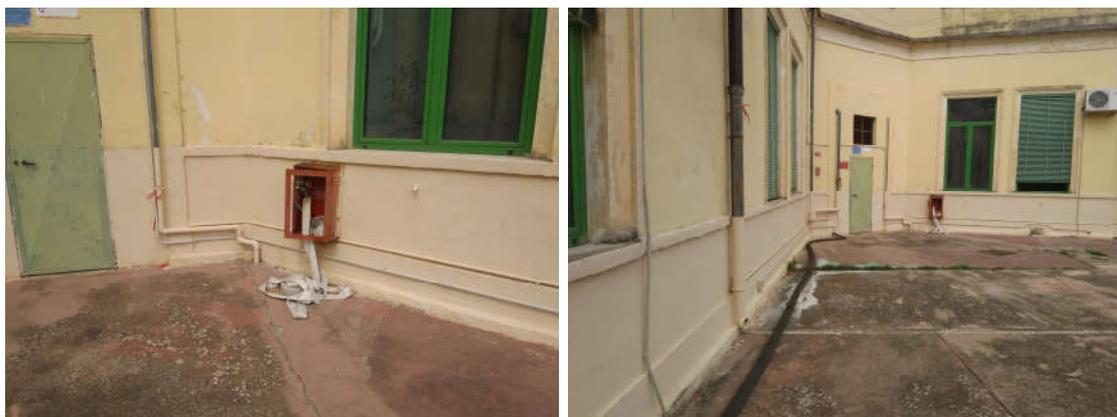
● **IMPIANTO ANTINCENDIO.** Si conferma quanto rilevato precedentemente nella relazione di sintesi. Da rilevare semmai se non fosse possibile sistemare momentaneamente un idrante e un tubo riverso sul pavimento e ambedue presenti nel cortile interno della scuola del plesso di **v. Della Libertà** che oltre ad essere usato per attività didattiche all'aperto, tale spazio, è stato individuato soprattutto come zona di raccolta in caso di emergenza ed evacuazione.

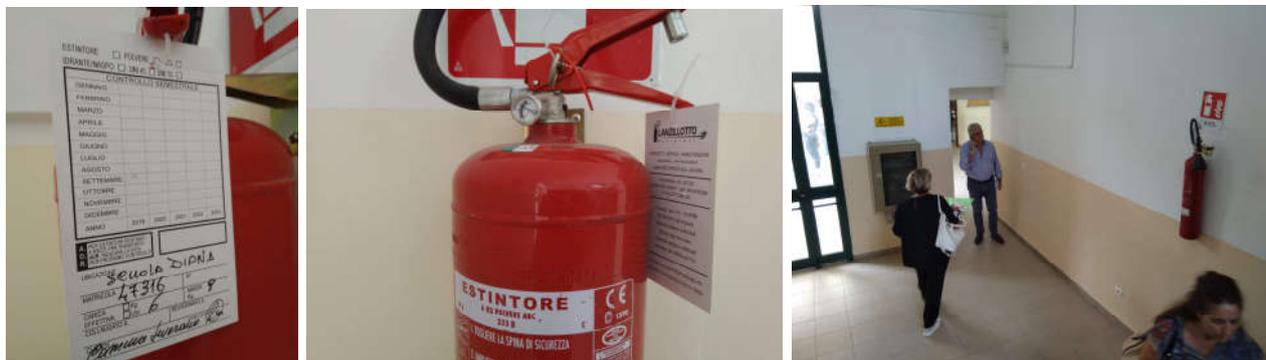
● **ESTINTORI.** Diversamente da quanto descritto nella relazione di sintesi gli estintori in tutti i plessi sono stati controllati, ricaricati e dotati di cartellino. Inoltre in prossimità del Quadro Elettrico Generale di **v. Otranto** è stato collocato un estintore CO<sub>2</sub>.

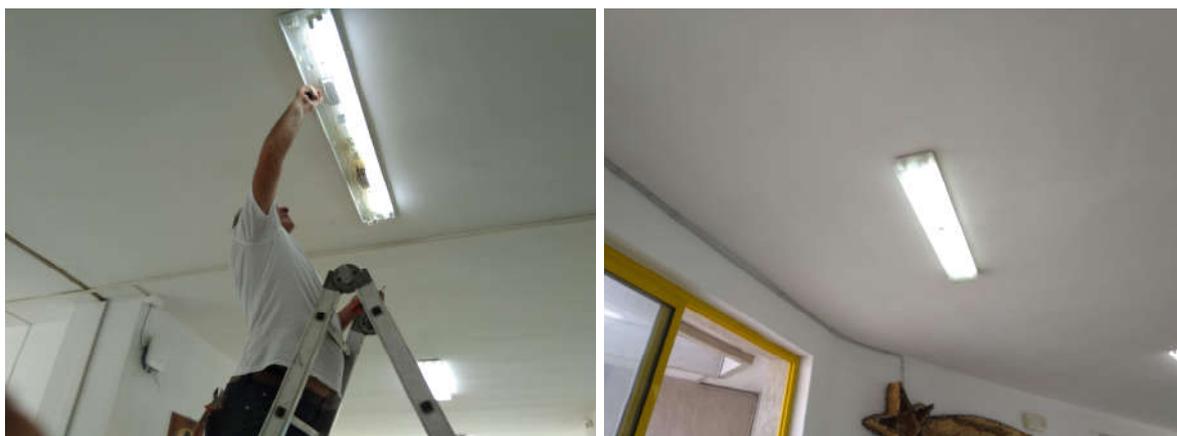
● **IMPIANTO ELETTRICO.** Si conferma quanto descritto nella relazione di sintesi. Per quanto riguarda le luci c'è da rilevare che è stato dato incarico per visionare e controllare la **caduta dei loro componenti**. Si è iniziato da **v. Otranto** (v. foto).

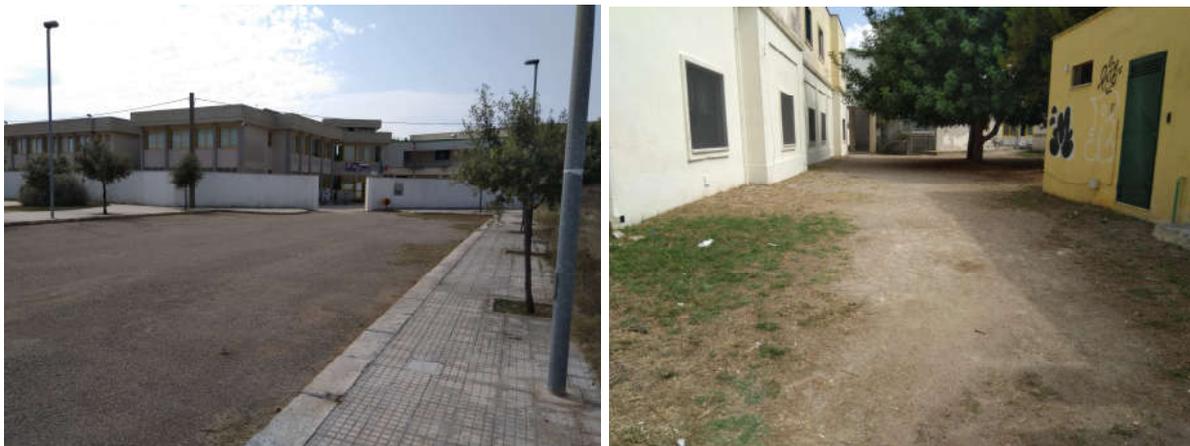
- Per quanto riguarda lo **stato di degrado intorno e dentro la scuola** in **v. Otranto** c'è da rilevare che l'Ente Proprietario ha provveduto a ripulire gli **spazi esterni** (v. foto). Per quelli interni si è in attesa quanto prima di una maggiore pulizia e manutenzione ordinaria in modo da non alterare le condizioni di sicurezza.

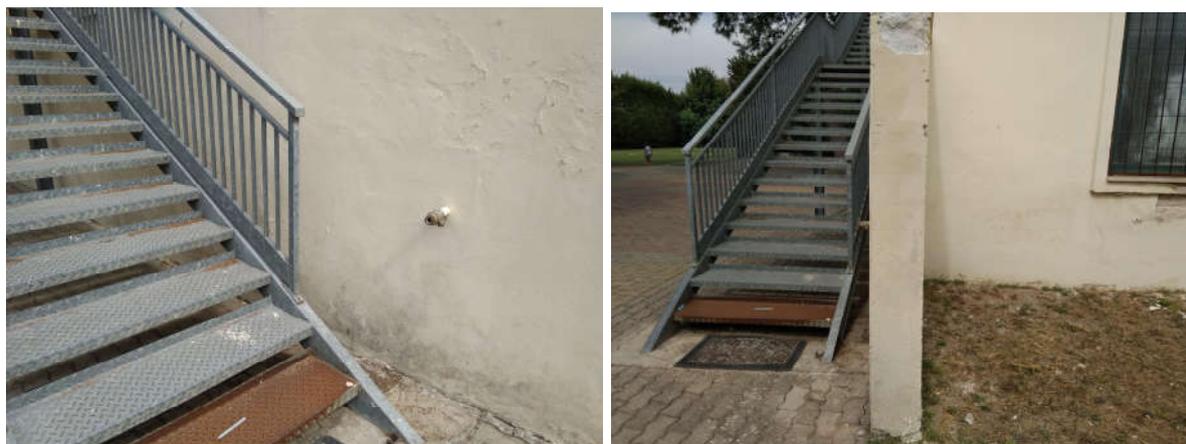
- Si è in attesa nel plesso in **v. Otranto** di una maggiore pulizia delle **scale di emergenza** esterne e della rimozione di un **tratto di tubo** oramai inservibile (v. foto) potenzialmente pericoloso in caso di emergenza ed evacuazione. Si è in attesa del ripristino dei **tubi e/o canali di scolo** attualmente rotti e per terra, della sistemazione e/o sostituzione di diverse **tapparelle** presenti nelle singole aule e la **rimozione di arredi** (banchi, sedie, armadi ecc.) lungo i corridoi che servono da vie di esodo durante l'evacuazione di una emergenza.

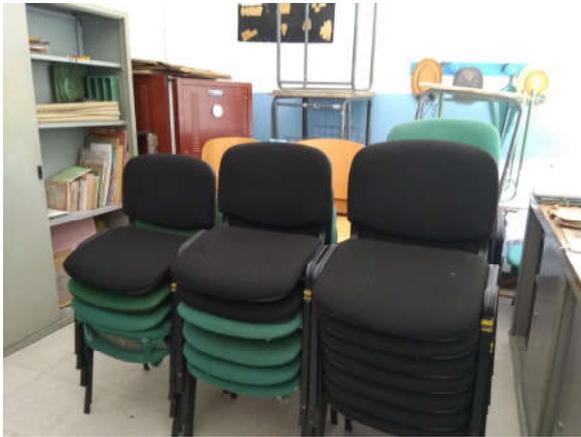
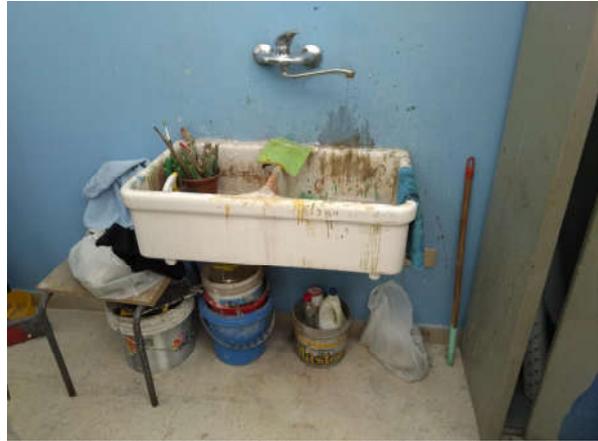
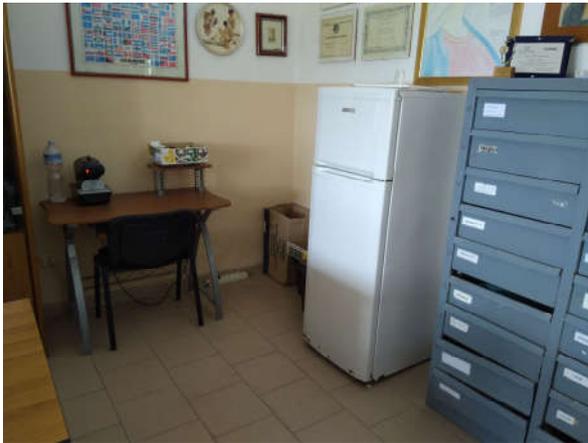
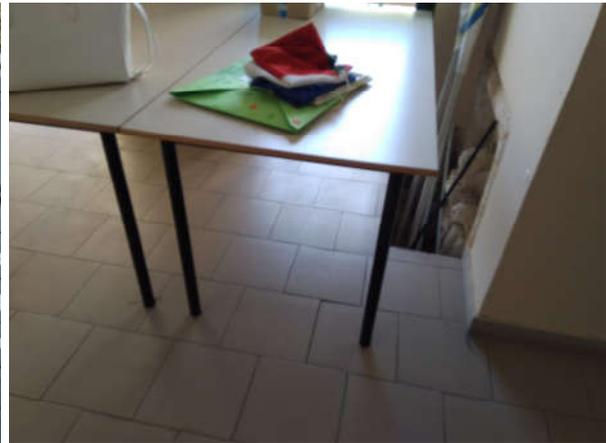
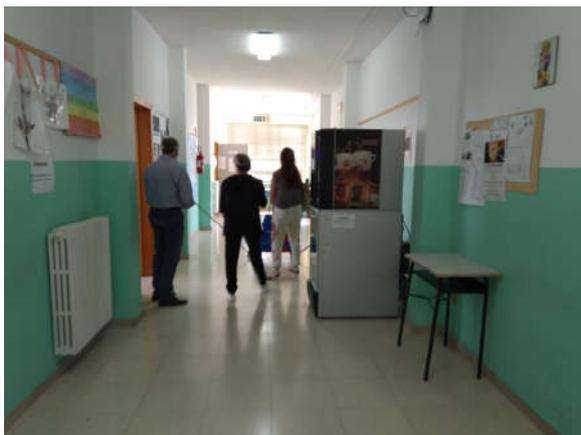
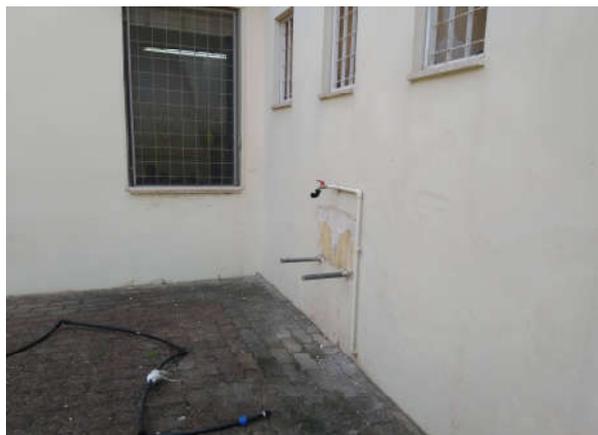
- Da segnalare inoltre diverse situazioni non a norma nel plesso di **v. Otranto**. In particolare la presenza di **arredi e mobili** vari accatastati in modo disordinato in alcune aule e/o laboratori (v. foto). La scarsa pulizia del **laboratorio di artistica** (v. foto). La presenza di un **frigorifero** funzionante (v. foto) non di proprietà della scuola e quindi non inventariato, da

rimuovere immediatamente. La presenza lungo le vie di fuga di **arredi vari** e di un **distributore automatico** (v. foto) molto pericolosi in caso di emergenza ed evacuazione e quindi da spostare in altri luoghi. Infine da evidenziare nel cortile la **struttura metallica** di un appoggio per un lavandino (v. foto) in attesa di essere sistemato e al momento potenzialmente pericoloso.

Soprattutto i locali e/o spazi della scuola adibiti ad **Archivi e/o Depositi** non sono conformi alla normativa vigente. La loro gestione altera le condizioni di sicurezza in quanto i materiali depositati non consentono una facile ispezionabilità e le scaffalature non rispettano le distanze regolamentari.

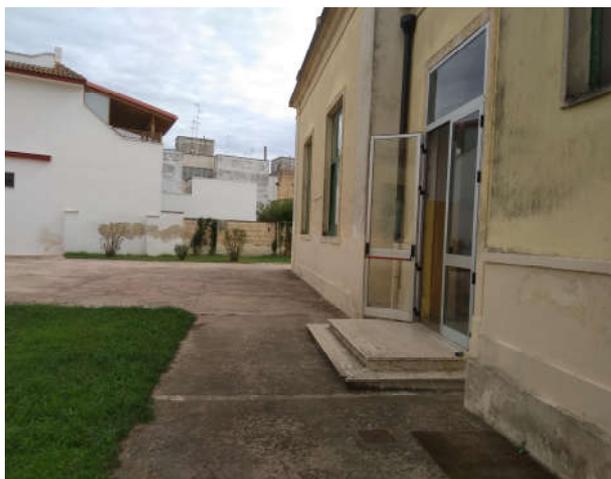
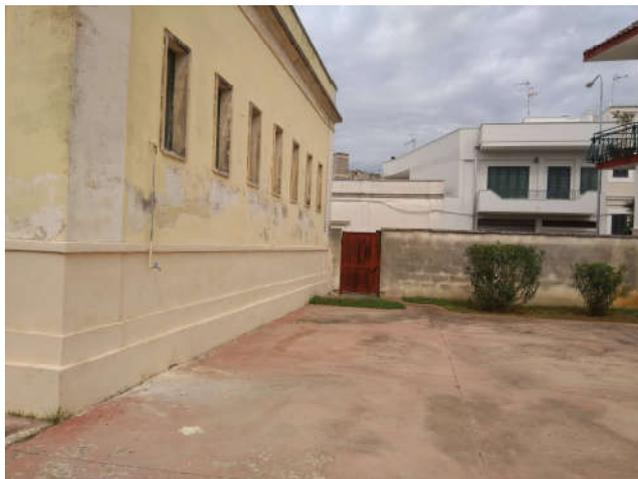
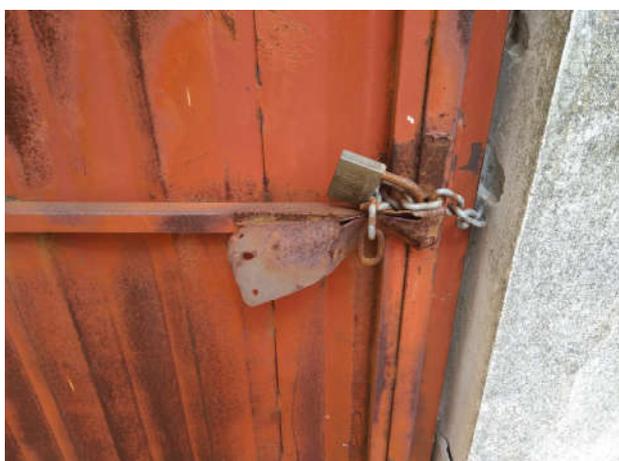
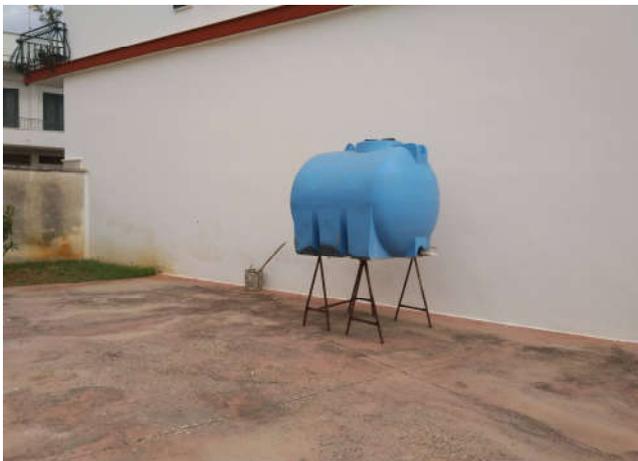
• Da segnalare inoltre che per quanto riguarda il plesso di **v. Libertà**, la **pavimentazione del cortile interno** della Scuola durante le giornate umide e/o di pioggia risulta impraticabile perché molto scivoloso ed essendo un punto di raccolta dove confluisce gran parte della popolazione scolastica è importante e urgente che tale spazio sia risanato perché pericoloso. Inoltre la **porta** che dal cortile interno dà su via Della Libertà non è a norma (v. foto). Non solo ma è chiusa da un lucchetto e con la presenza ingombrante di un **serbatoio** (v. foto). Tale situazione è molto grave perché può impedire il regolare e tempestivo esodo in caso di emergenza.

Le **norme per l'edilizia scolastica** - Legge n. 23/96 - per quanto riguarda le vie di uscita di emergenza decretano che: "Tutte le porte sulle vie di uscita devono essere regolarmente controllate per assicurare che si aprano facilmente. Ogni difetto deve essere riparato il più presto possibile ed ogni ostruzione deve essere immediatamente rimossa. Particolare attenzione deve essere dedicata ai serramenti delle porte".

Inoltre nelle norme di esercizio abbiamo che "è fatto divieto di compromettere l'agevole apertura e funzionalità dei serramenti delle uscite di sicurezza, durante i periodi di attività della scuola, verificandone l'efficienza prima dell'inizio delle lezioni".

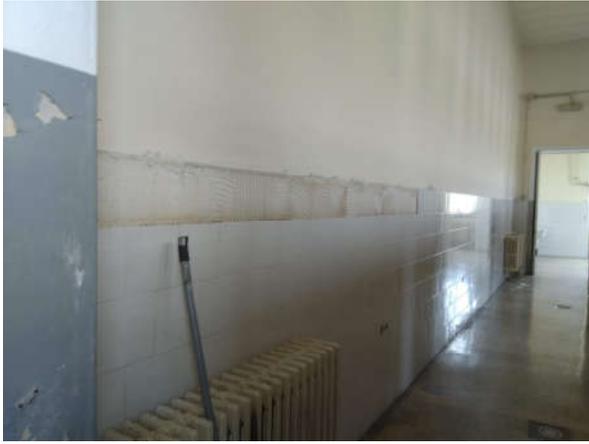
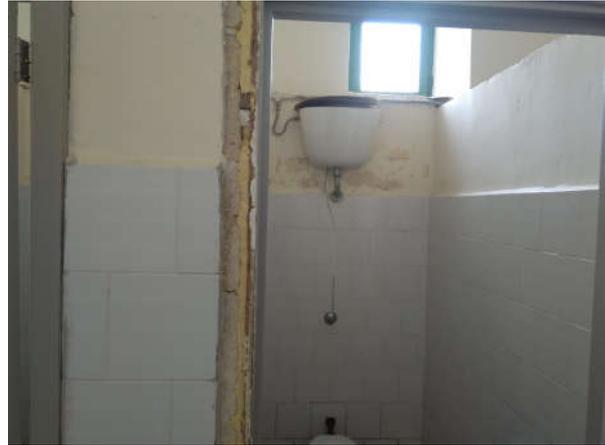
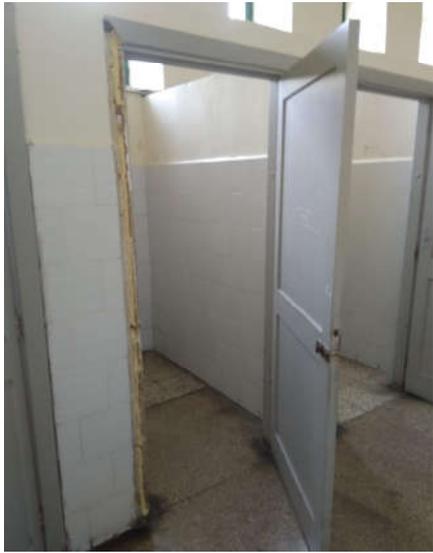
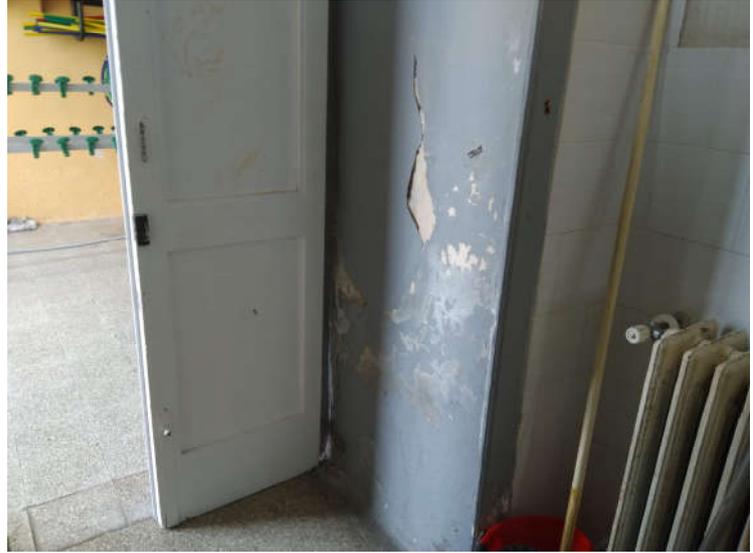
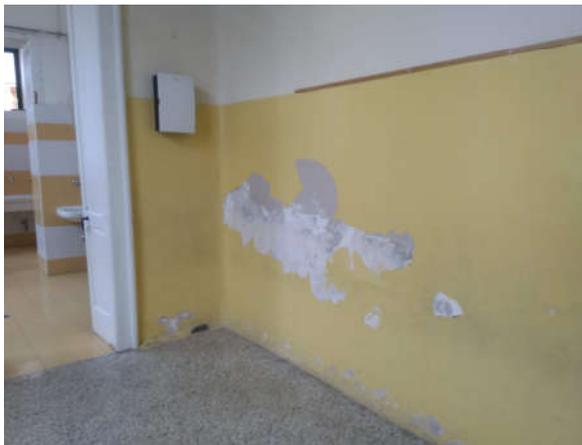
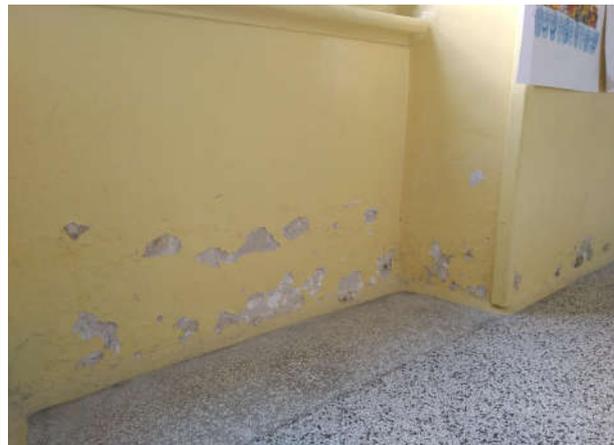
• Da segnalare nel plesso di **v. Della Libertà** il forte degrado dei **bagni**. In particolare: il **rivestimento** costituito da mattonelle che man mano stanno cadendo (v. foto), la presenza di diverse **porte** nei servizi igienici completamente danneggiate (v. foto), le **murature** fortemente intrise di umidità lungo anche i corridoi e infine la **pavimentazione** realizzata con mattonelle altamente scivolose e non adatte a essere utilizzate nei bagni generalmente scivolosi (v. foto).

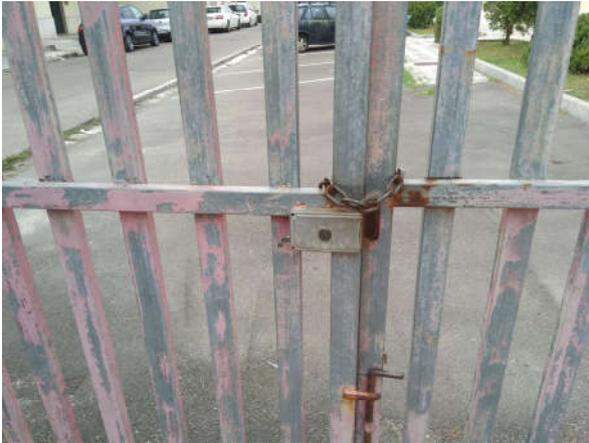
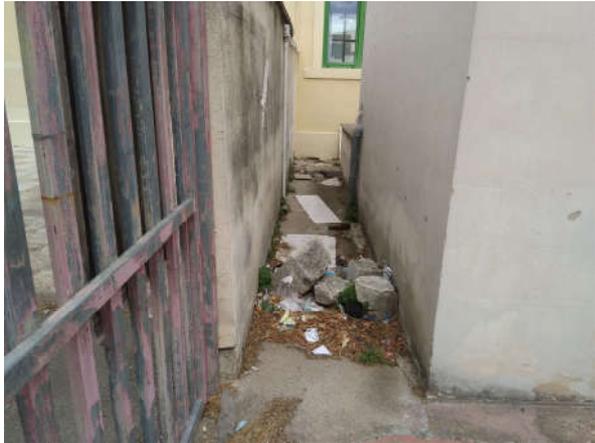
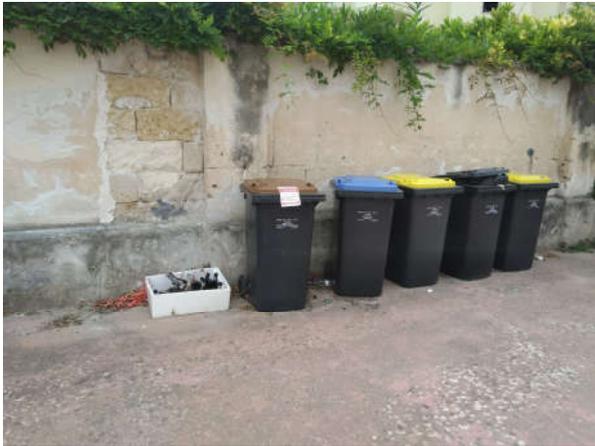
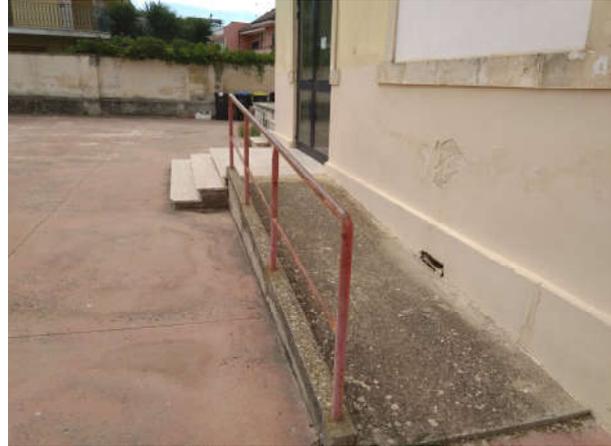
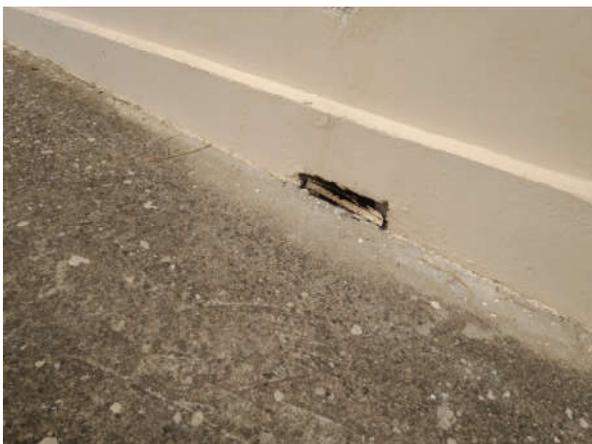
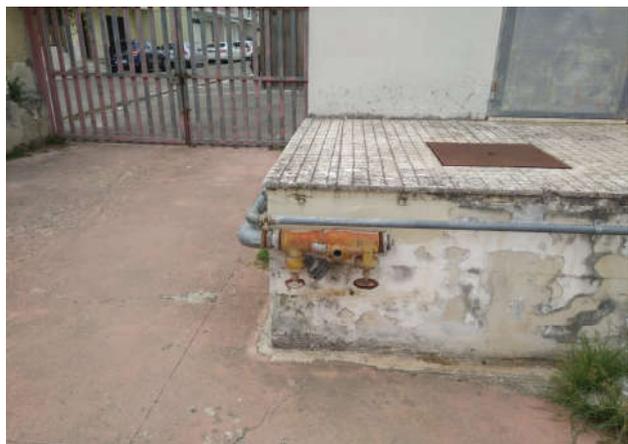
• Da evidenziare inoltre il forte degrado esistente nello **spazio riservato** all'entrata e/o uscita dei **VV. FF.** nel plesso di **v. Della Libertà**. Tale spazio è costituito da un cancello in ferro dotato di **serrature** non funzionanti e attualmente chiusi da catene con lucchetto (v. foto). Tale situazione è molto pericolosa in quanto in caso di emergenza c'è il rischio di avere gli accessi bloccati ai mezzi dei VV.FF. e anche al regolare svolgimento dell'evacuazione.

Da segnalare poi la **scarsa pulizia** intorno a tale spazio (v. foto), la presenza di **bidoni di spazzatura** non del tutto conformi, l'**attacco motopompa** di mandata per i VV.FF. oramai

obsoleto e infine da segnalare che all'uscita di emergenza della palestra lungo lo scivolo che serve per facilitare in sicurezza l'esodo la presenza di un **ferro arrugginito** a copertura di un cunicolo.

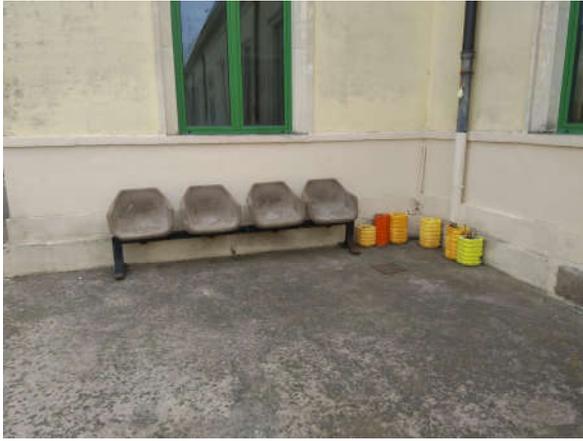
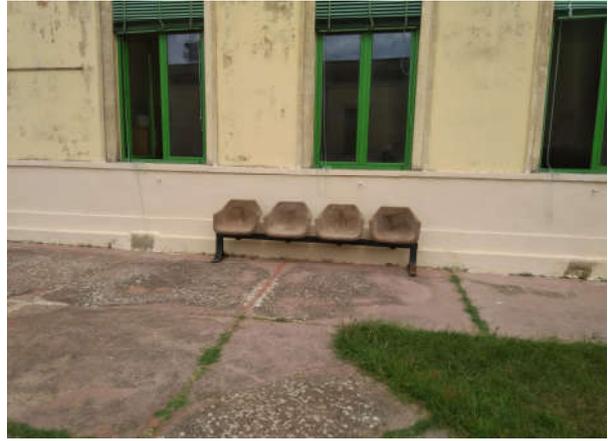
- Da segnalare inoltre **materiale vario** (sedie, contenitori in plastica ecc.) disseminato nel cortile interno della scuola del plesso in **v. Della Libertà**. Si consiglia una maggiore pulizia e manutenzione ordinaria degli spazi interni ad uso della scuola in modo da non alterare le condizioni di sicurezza.

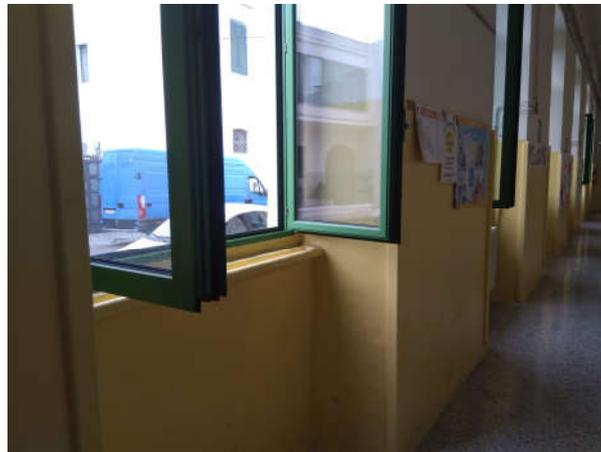
- Da segnalare infine che in tutti i plessi gli **infissi** (finestre e porte) e gli **arredi scolastici** non sono a norma. Le Finestre nella foto sono quelle del plesso di **v. Della Libertà**.

Negli edifici scolastici gli **infissi** dovranno rispondere alla recente normativa europea ed essere realizzati con vetri antisfondamento sia all'interno che all'esterno dell'infisso, di classe 2B2, come prescritto dalla direttiva UNI EN 12600, e di classe 1B1 per le superfici finestrate ad altezza parapetto fino a cm 90 da terra o comunque a pericolo di caduta.
