# **ISTITUTO COMPRENSIVO STATALE “Geremia RE” - LEVERANO**

### **RELAZIONE TECNICA DI VERIFICA DEI LUOGHI DI LAVORO** DOCUMENTO allegato al DVR

## **AGGIORNAMENTO DVR 2023 - 2024**

**LEVERANO, DICEMBRE 2023**

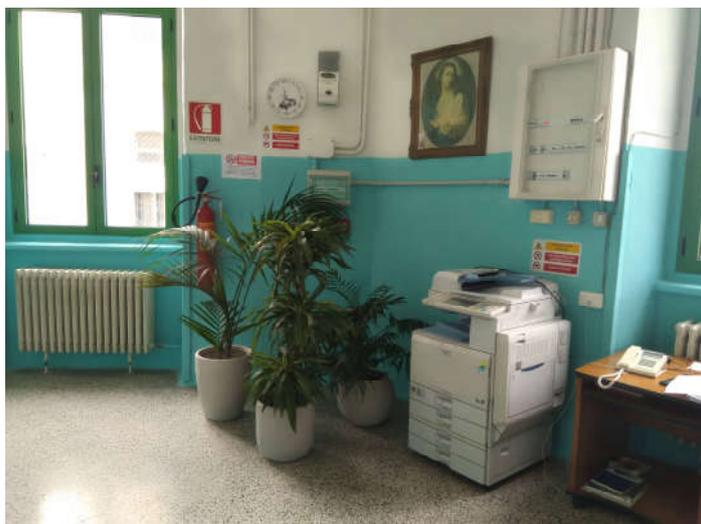
• **IMPIANTO ELETTRICO.** La scuola è dotata di un **interruttore o Quadro generale** e di **luci di emergenza** alimentate da apposita sorgente distinta da quella ordinaria. Sono da controllare e verificare costantemente tutte le luci e in particolare la loro tenuta per quanto riguarda la **caduta dei loro componenti**.

RELATIVAMENTE ALLE CONDIZIONI DI SICUREZZA c'è da segnalare che occorre **effettuare la verifica periodica biennale dell'impianto di messa a terra (DPR 462/2001)**. INTERVENTO da effettuarsi attraverso il manutentore dell'Ente Proprietario.

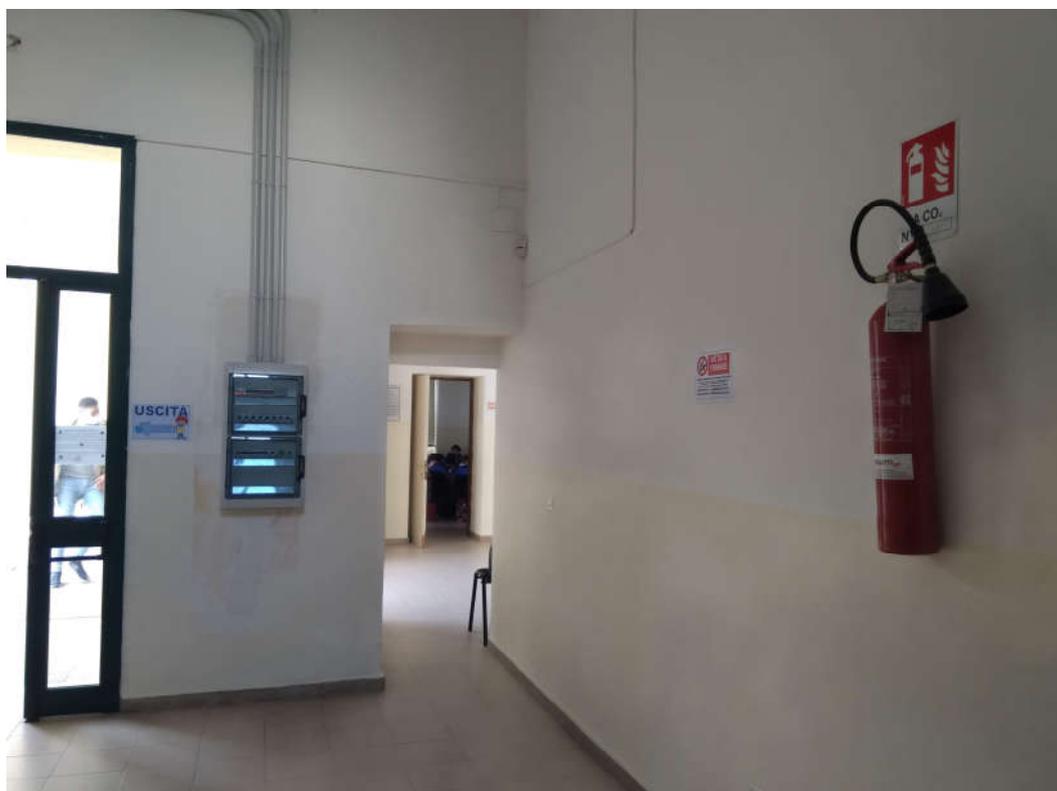
Da sopralluogo effettuato risulta che tali estintori sono stati installati solo presso i Quadri elettrici. (v. foto). Da segnalare **l'assenza di estintori CO2 presso diversi altri punti pur essendo stati previsti dal progetto antincendio**. In particolare presso Lab. informatica (vecchia diana a piano terra), presso Lab. informatica multim. (nuova diana a piano terra), presso sala computer (vecchia diana a primo piano) e presso Lab. scientifico e artistico (nuova diana a primo piano). Inoltre da segnalare **l'assenza di estintori a polvere presso diversi altri punti pur essendo stati previsti dal progetto antincendio**. In particolare di fronte all'aula 3PT (vecchia diana a piano terra), nel corridoio centrale (nuova diana a primo piano).

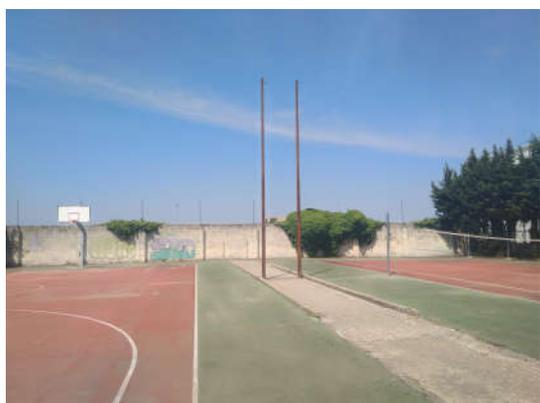
FOTO 1 | Pali di illuminazione arrugginiti da togliere oppure da rifare a norma.

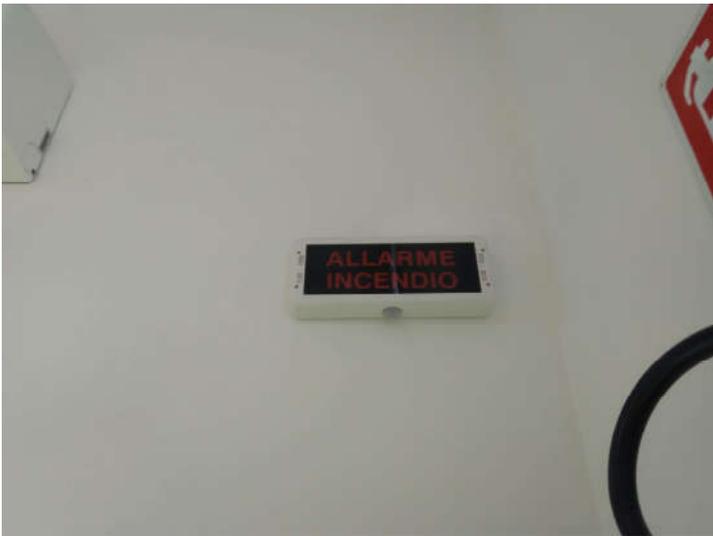
Da segnalare l'inesistenza della campanella scolastica e/o di qualsiasi strumento (megafono) che possa essere utilizzato per dare l'allarme (lungo o corto) e avvisare gli alunni e tutto il personale scolastico in base agli eventi da segnalare.

Si consiglia un dispositivo collegabile al sistema di rilevazione incendi e ai pulsanti di allarme.

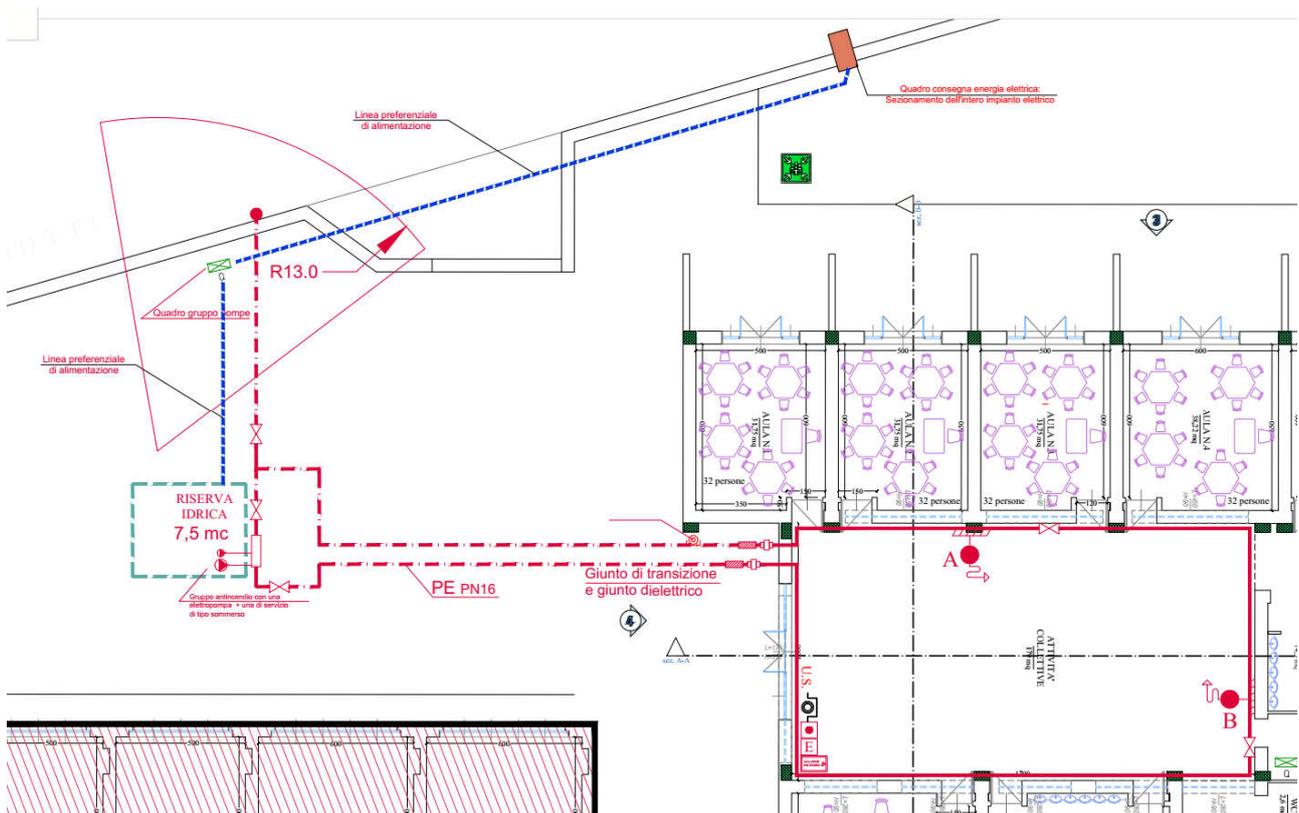
● **IMPIANTO ANTINCENDIO** fisso. Sono previsti in progetto n. due idranti UNI 45 con tubo flessibile e lancia. Attualmente tale impianto, pur essendo riportato nella planimetria progettuale antincendio non è stato ancora realizzato (v. foto).

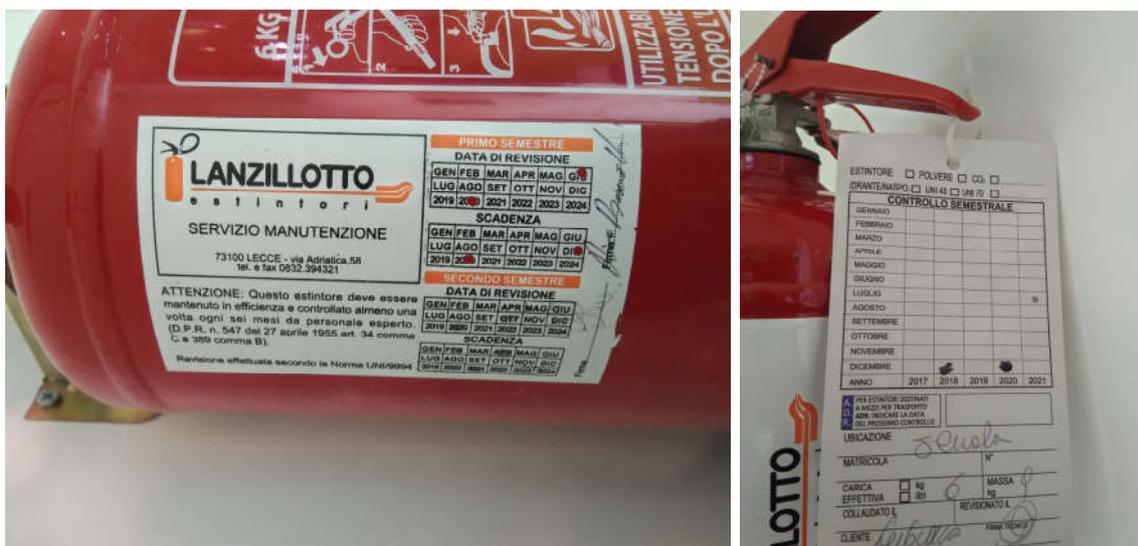
● **ESTINTORI**. Il plesso in questione è dotato di diversi estintori. Essi devono essere controllati/ricaricati da personale esperto ogni sei mesi. Attualmente sono tutti carichi. Il loro controllo semestrale è avvenuto a **Luglio del 2022**. Pertanto la loro scadenza prossima è prevista a **Gennaio 2023**.

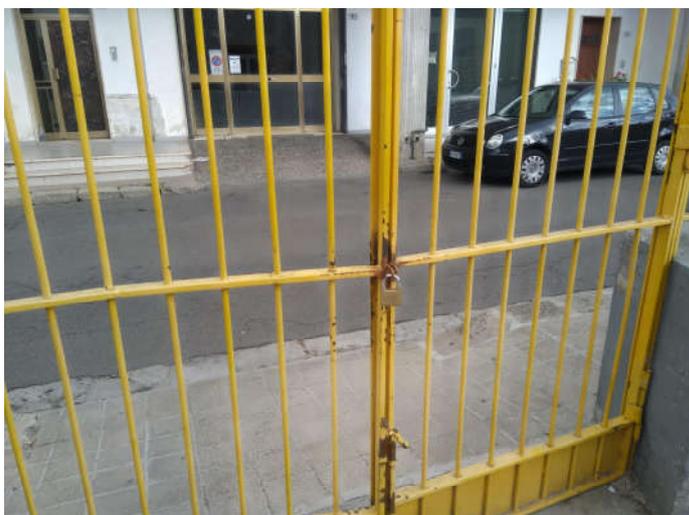
- Da segnalare la **porta** che dà nel refettorio dall'atrio per le attività collettive. Essa necessita di un rapido intervento in quanto non è in condizioni di aprirsi e funzionare adeguatamente.
- Da segnalare il **cancello con lucchetto** (v. foto) che dà su v. Turati.

Cancello non a norma con la presenza di **lucchetti** proprio all'ingresso e all'uscita del plesso.

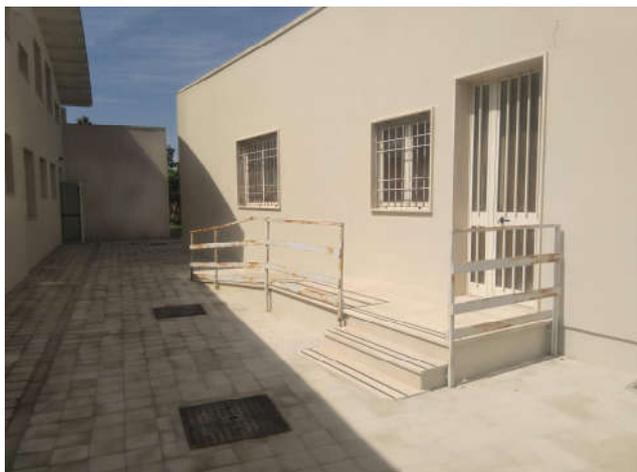
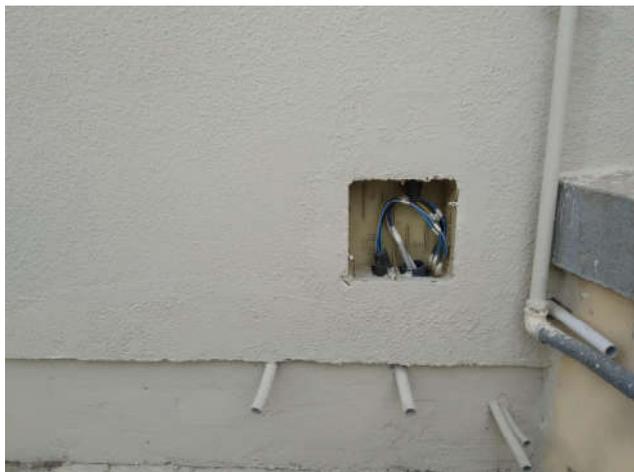
- Da segnalare che il **vano tecnico** posto di fronte all'uscita di sicurezza U.S. 2 non è stato possibile aprirlo in mancanza della chiave. Nel **vano tecnico**, invece, adiacente su v. Turati all'interno è stata riscontrata acqua sul pavimento e la mancanza di un estintore CO2.

All'esterno da rilevare la mancanza di un coperchio di chiusura su una cassetta con fili elettrici adiacente alla centrale termica (v. foto).

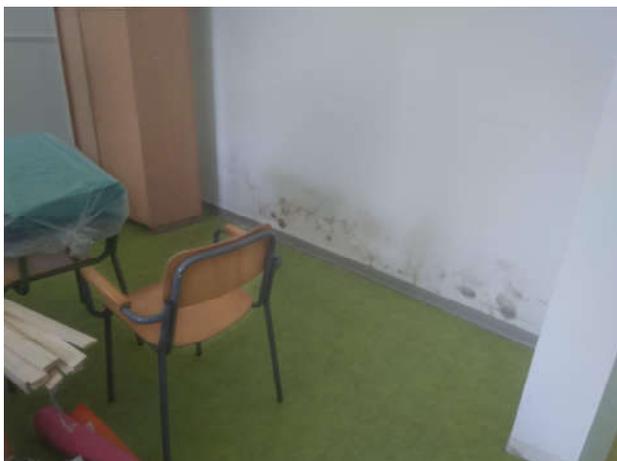
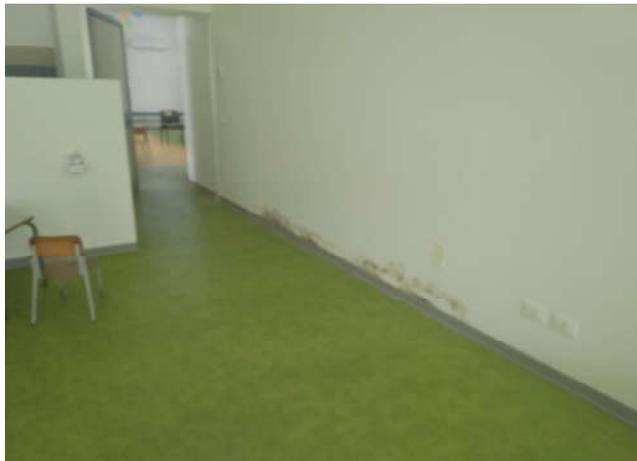
- Da segnalare la permanenza di **tracce di umidità in vari punti degli ambienti scolastici** (v. foto). Esse richiedono approfondimenti e successivi interventi di risanamento.

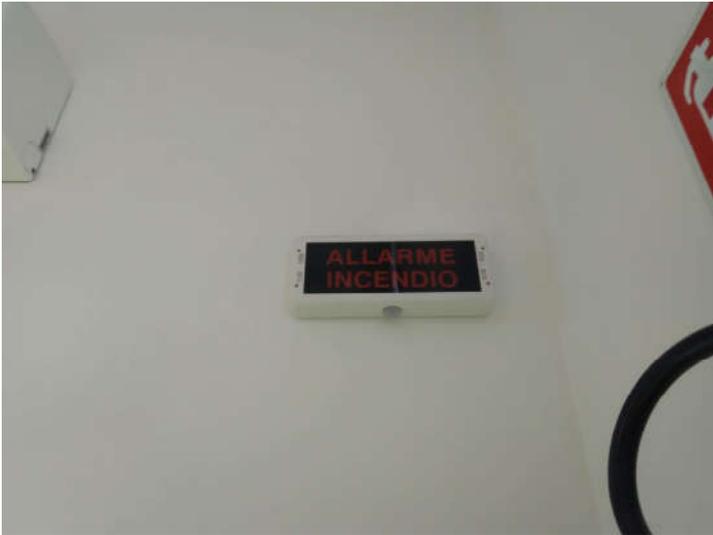
Da segnalare l'inesistenza della campanella scolastica e/o di qualsiasi strumento (megafono) che possa essere utilizzato per dare l'allarme (lungo o corto) e avvisare gli alunni e tutto il personale scolastico in base agli eventi da segnalare.

Si consiglia un dispositivo collegabile al sistema di rilevazione incendi e ai pulsanti di allarme.

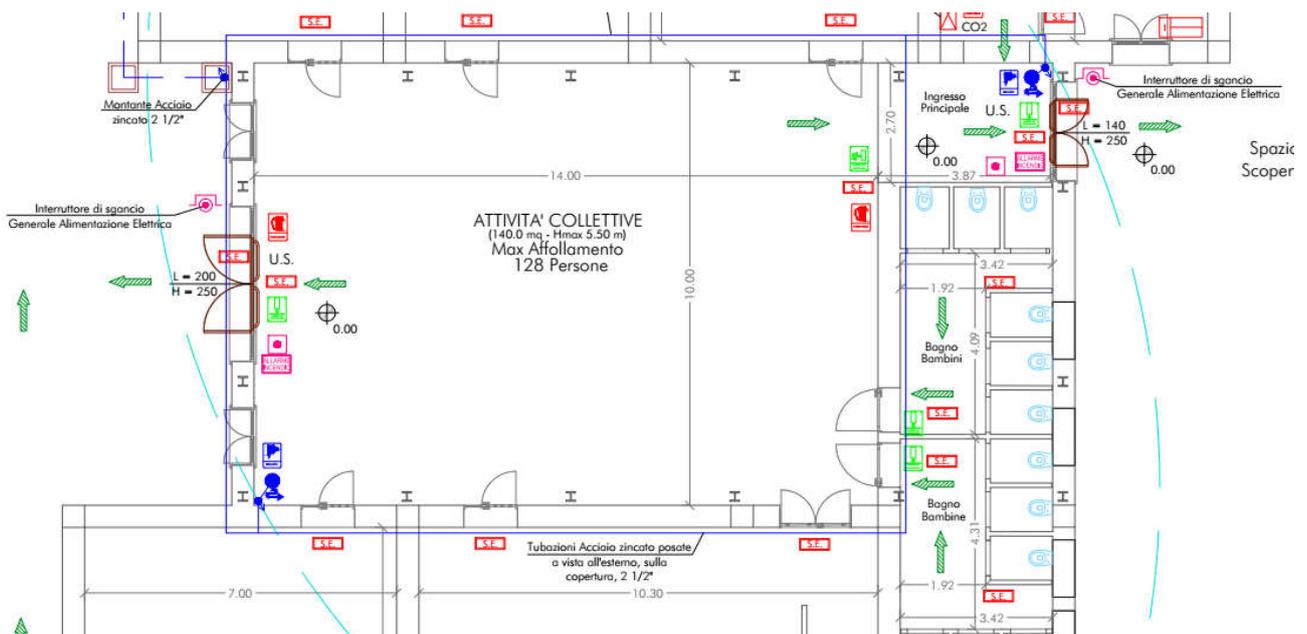
- **IMPIANTO ANTINCENDIO** fisso. Sono previsti in progetto n. due idranti UNI 45 con tubo flessibile e lancia. Attualmente tale impianto, pur essendo riportato nella planimetria progettuale antincendio non è stato ancora realizzato (v. foto).

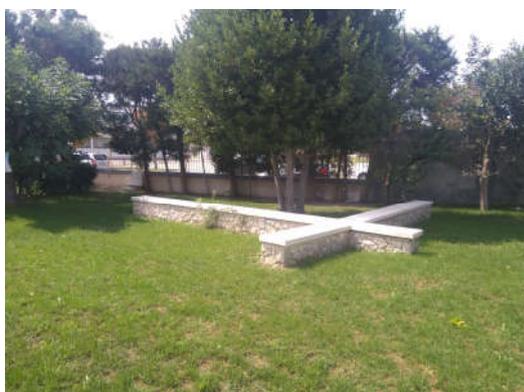
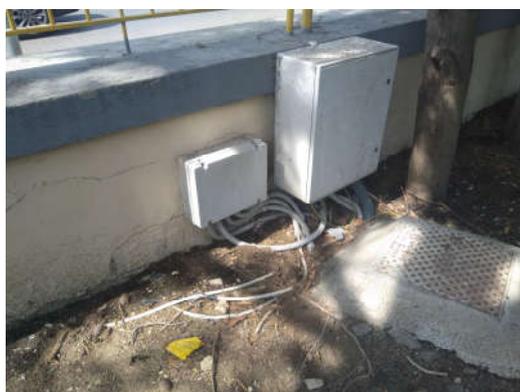
Foto 1 | 2

**FOTO 1 e 2: Struttura** molto pericolosa sia per la sua presenza e anche per la sua altezza. Non si capisce la sua funzionalità in un plesso della scuola x l'infanzia. Eventualmente dovesse permanere per qualsiasi motivo bisognerebbe interdire tale spazio all'uso didattico e ricreativo agli alunni. Nella foto accanto ci sono inoltre dei **cavi elettrici** non a norma. Molto probabilmente alcuni di essi non sono funzionalmente attivi e pertanto potrebbero essere tolti insieme a qualche cassetta oramai non più necessaria.

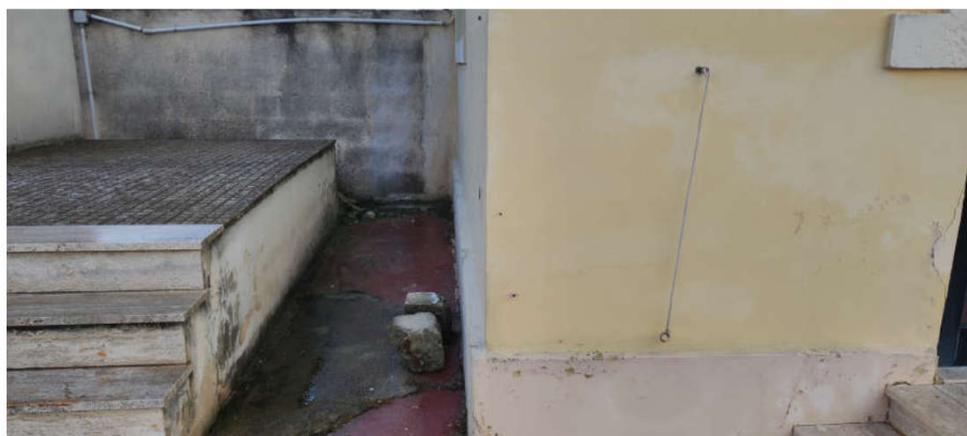
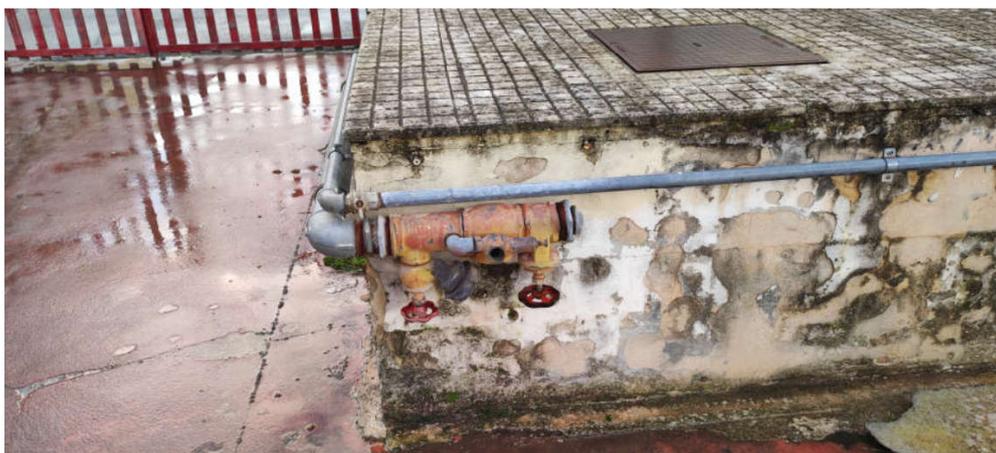
- Da segnalare inoltre la necessità di tenere pulito il **cortile interno** soprattutto lo spazio in prossimità del gruppo di attacco autopompa per i VV.F. che dà su v. Ofanto. In particolare per la presenza di materiale vario (pietre, chiodi ecc.).

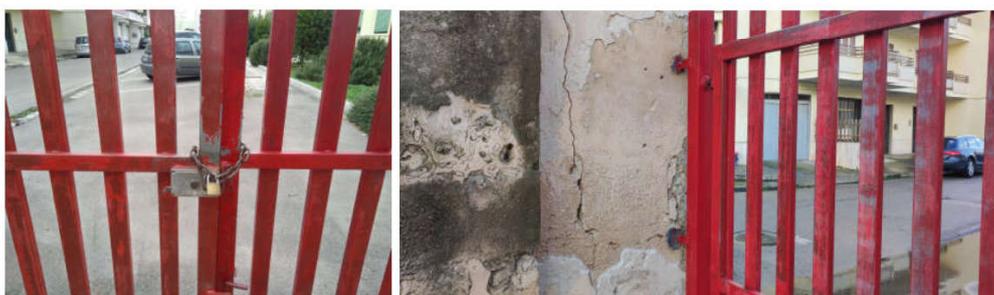
- Da segnalare la presenza di un cancello datato e bisognoso di interventi di consolidamento e/o sostituzione con chiusura con lucchetto. Quindi un cancello non a norma.

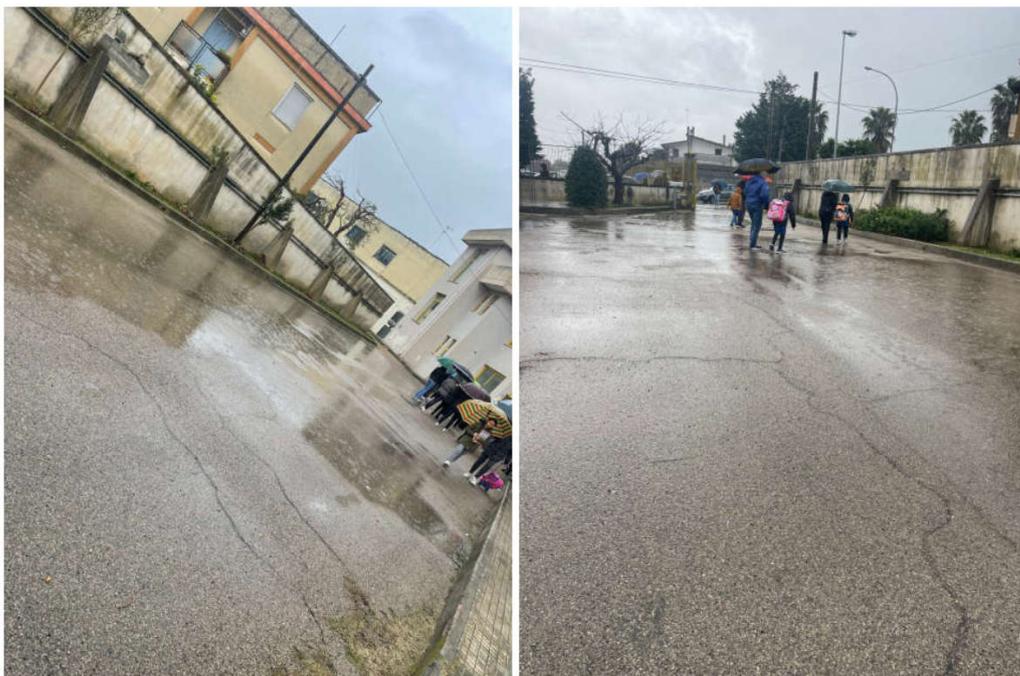
- Da segnalare la **pericolosità di alcune zone del cortile interno della scuola**. Dalle foto sotto riportate si osserva che durante le giornate di pioggia alcune zone risultano estremamente poco praticabili. Non solo ma essendoci poco drenaggio delle acque piovane si determinano degli accumuli di acqua che accentuano ancora di più il rischio di impraticabilità delle aree con la conseguenza che si hanno serie difficoltà a raggiungere la porta di ingresso od uscita della scuola.

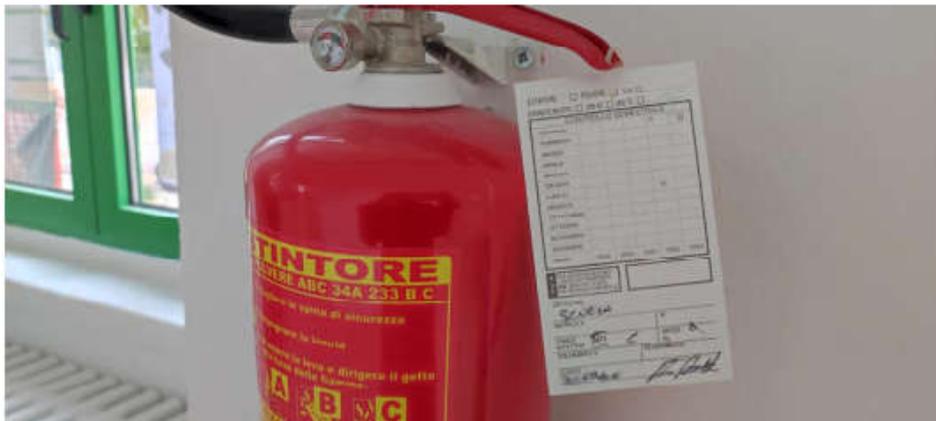
IN PARTICOLARE DA SEGNALARE, IN PREVISIONE DELLO SVOLGIMENTO DELLA PROSSIMA PRIMA PROVA DI EVACUAZIONE, GLI ESTINTORI CON IL CARTELLINO SCADUTO (v. FOTO) E L'ADEGUAMENTO DELLA SEGNALETICA.
