# **ISTITUTO COMPRENSIVO STATALE “Geremia RE” - LEVERANO**

### **RELAZIONE TECNICA DI VERIFICA DEI LUOGHI DI LAVORO** DOCUMENTO allegato al DVR

## **AGGIORNAMENTO DVR 2023 - 2024**

**LEVERANO, DICEMBRE 2023**

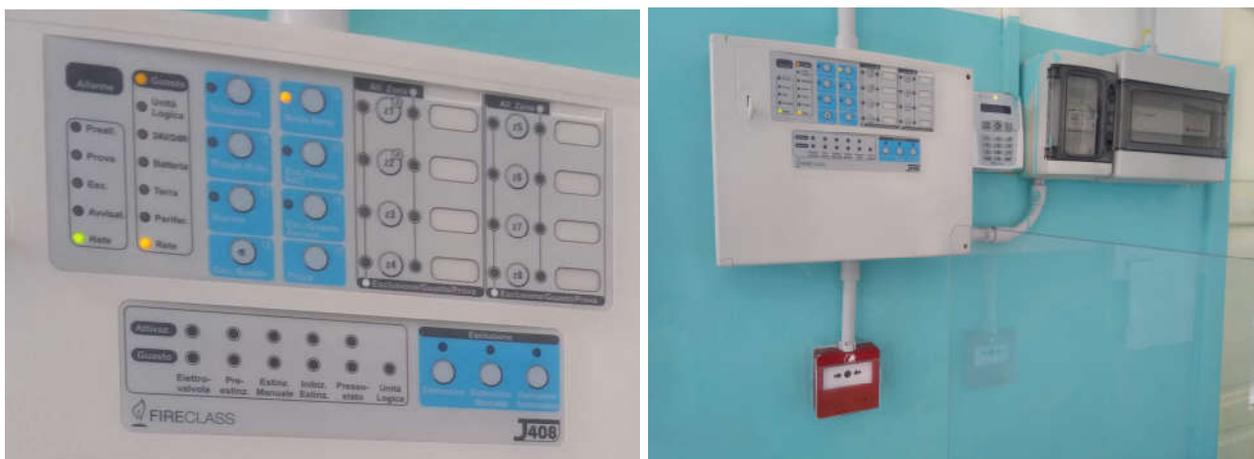
• **SISTEMA DI ALLARME E RILEVAZIONE INCENDIO**. E' installata una suoneria antincendio con **punti di chiamata** che ci permette di vedere da dove è partito l'allarme. E' stato chiesto all'Ente Proprietario di effettuare nel suddetto plesso delle **prove di funzionamento** con la presenza del manutentore degli impianti del Comune oppure della Ditta installatrice.

RELATIVAMENTE ALLE CONDIZIONI DI SICUREZZA c'è da segnalare che, in attesa delle verifiche dell'impianto, attualmente il sistema di allarme è costituito dalla **campanella scolastica** il cui suono è poco funzionale in quanto non è sentito in tutti i luoghi di lavoro e in particolare in tutte le aule.

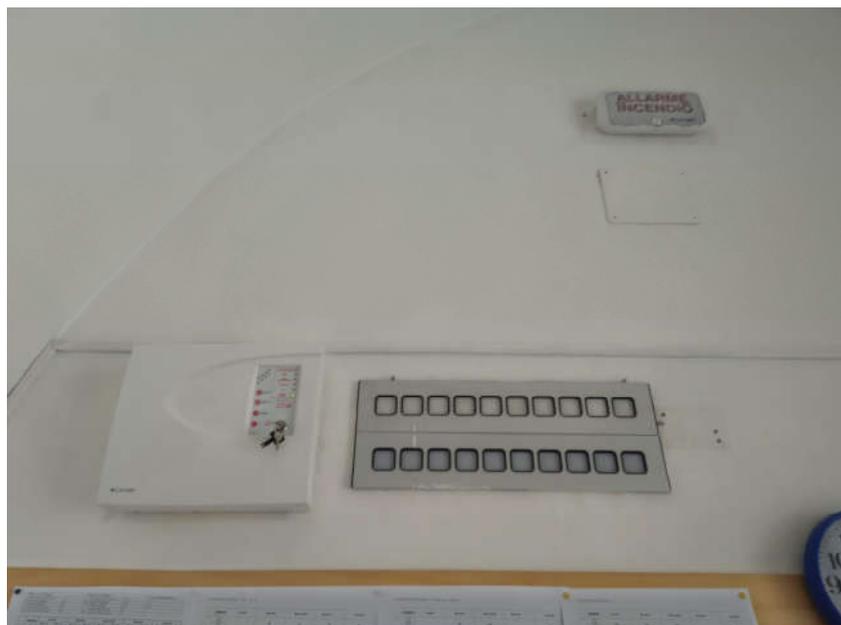
● **SISTEMA DI ALLARME E RILEVAZIONE INCENDIO.** E' installata una suoneria antincendio con **punti di chiamata** che ci permette di vedere da dove è partito l'allarme. E' stato chiesto all'Ente Proprietario di effettuare nel suddetto plesso delle **prove di funzionamento** con la presenza del manutentore degli impianti del Comune oppure della Ditta installatrice.

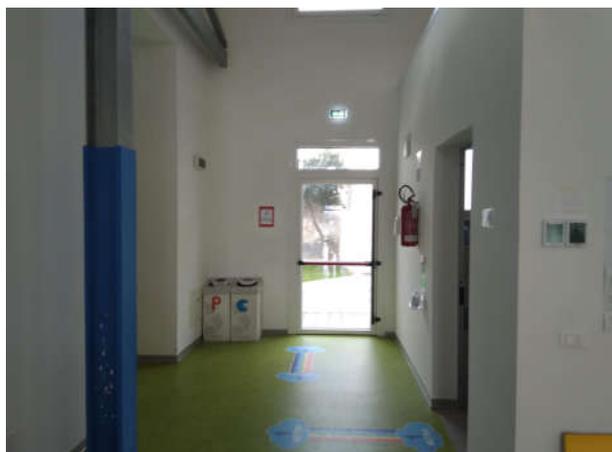
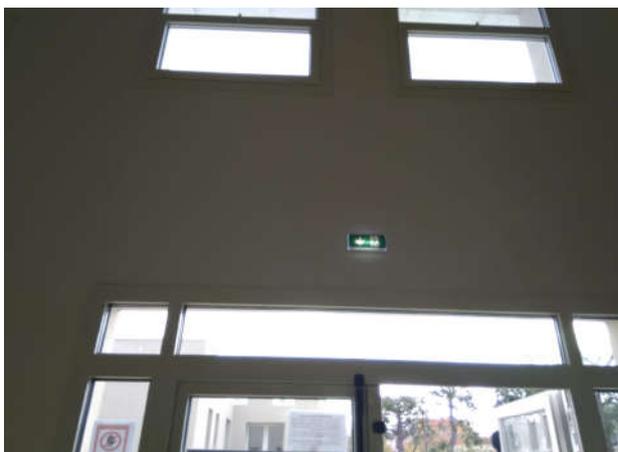
La segnaletica direzionale e delle uscite (v. foto) è stata curata maggiormente con l'installazione dell'**illuminazione di emergenza** per assicurare maggiore visibilità in caso di emergenza e per guidare l'esodo degli occupanti di un edificio fino al luogo sicuro in situazioni di pericolo.

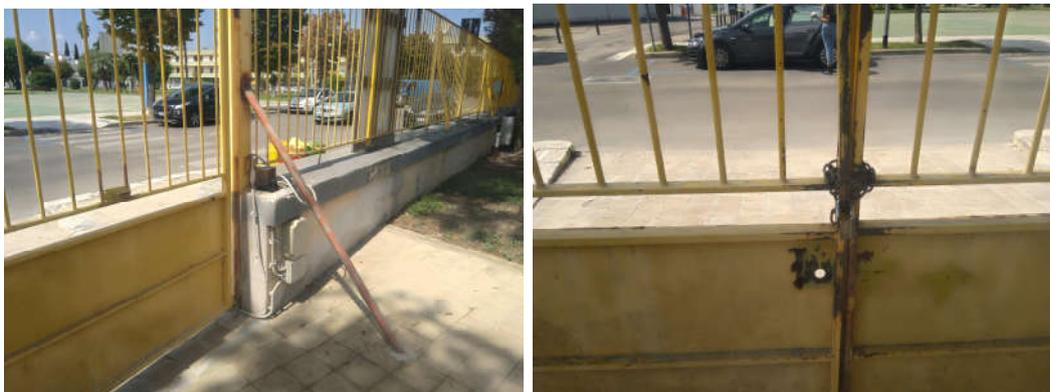
Foto 3 | 4

**FOTO 3 e 4: Cancelli** non a norma con la presenza di lucchetti e un tubo di ferro a sostegno della cancellata proprio all'ingresso dei plessi. A tal proposito valgono le stesse considerazioni fatte in precedenza per il plesso di v. Turati riguardanti le norme di esercizio per non compromettere l'agevole apertura e funzionalità dei serramenti delle uscite di sicurezza.

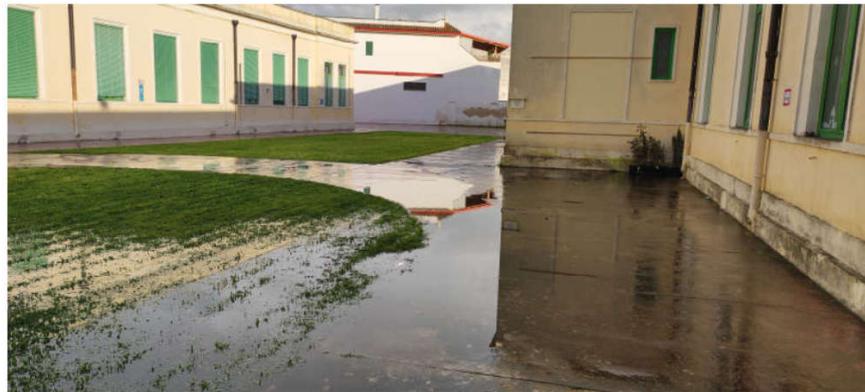
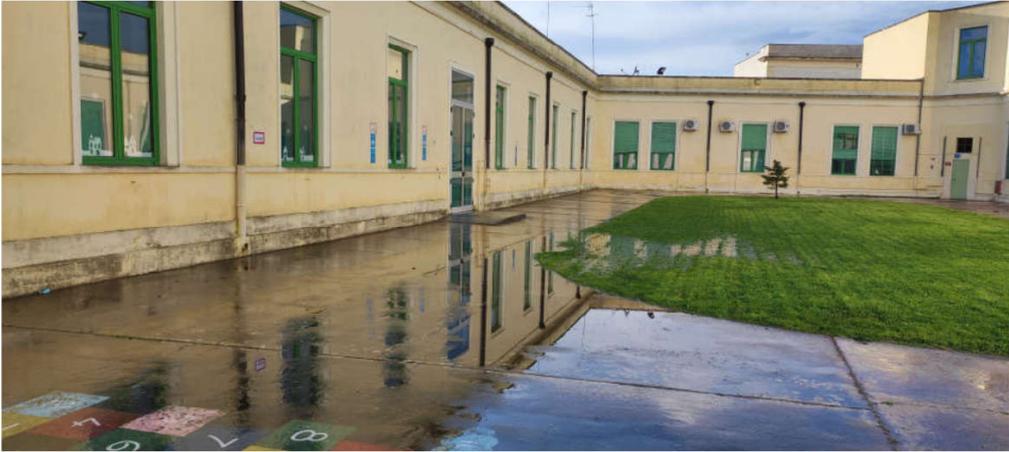
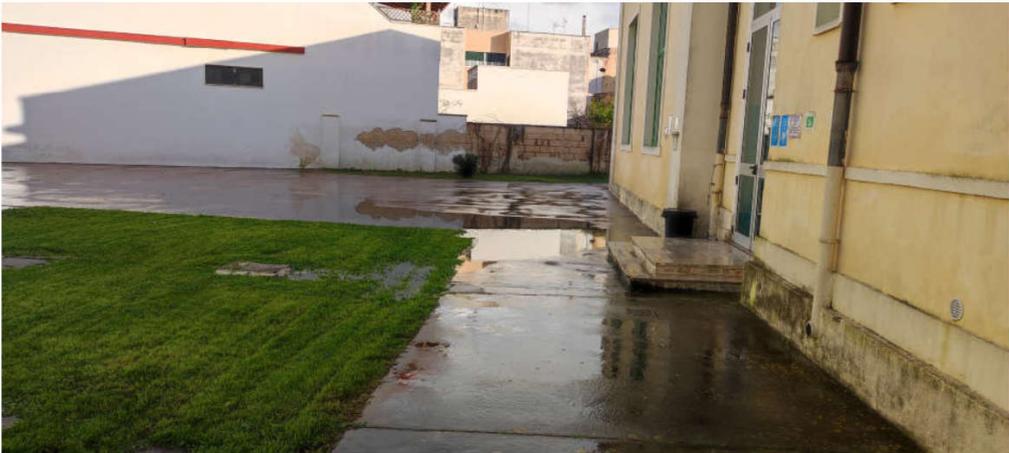
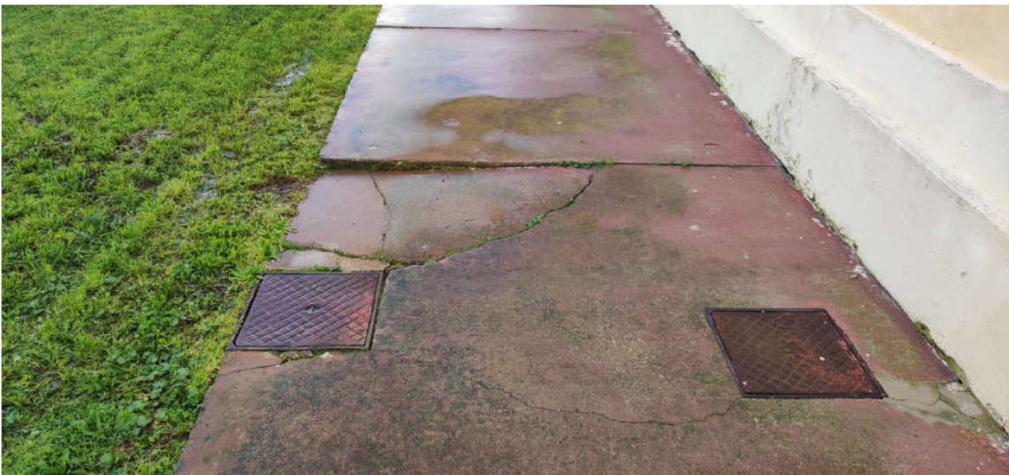
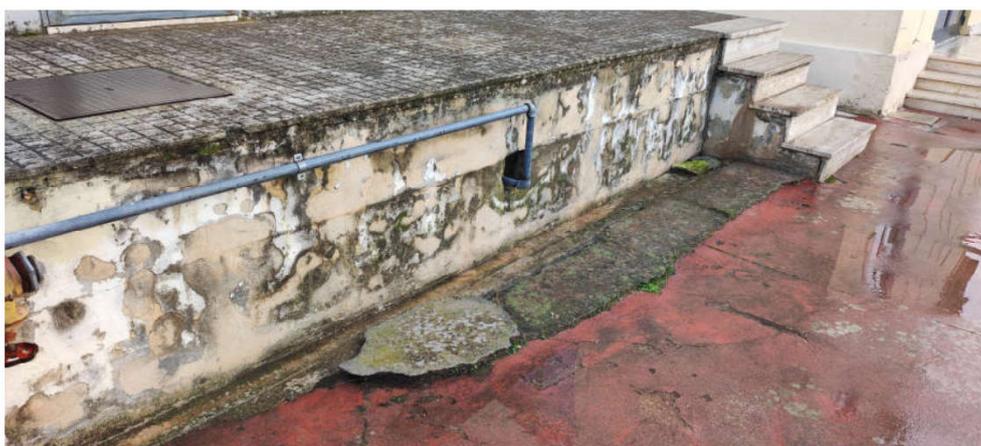
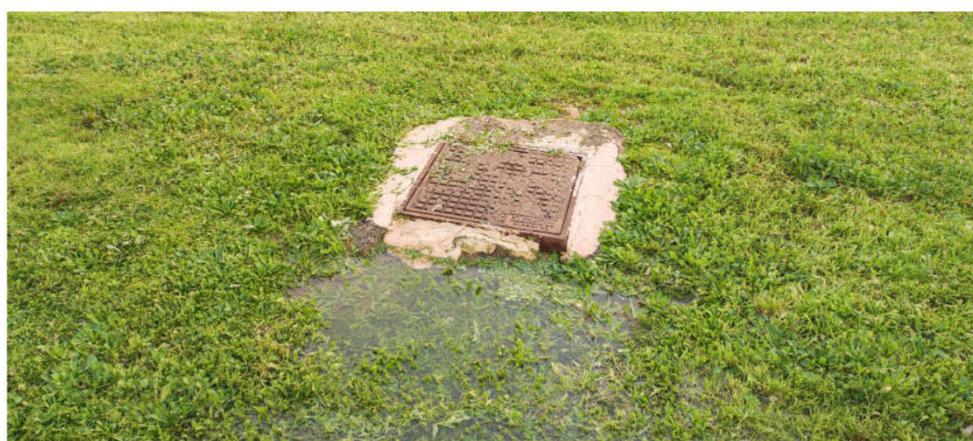
Infine si rilevano anche diverse imperfezioni nella pavimentazione (cedimenti in alcuni punti e sovrapposizioni di altri interventi manutentivi) che certamente non agevolano la sua sicurezza.

In conclusione è importante e urgente che tale spazio sia risanato in modo da evitare il rischio di caduta degli alunni e del personale scolastico e non durante gli spostamenti nell'entrata e uscita dalla scuola.
